STRUGE – KRAJ, KI LAHKO IZGINE ZARADI AVGUSTOVSKE UJME 2023

ŠTUDIJA PRIMERA

Raziskovalna naloga
Področje: geografija

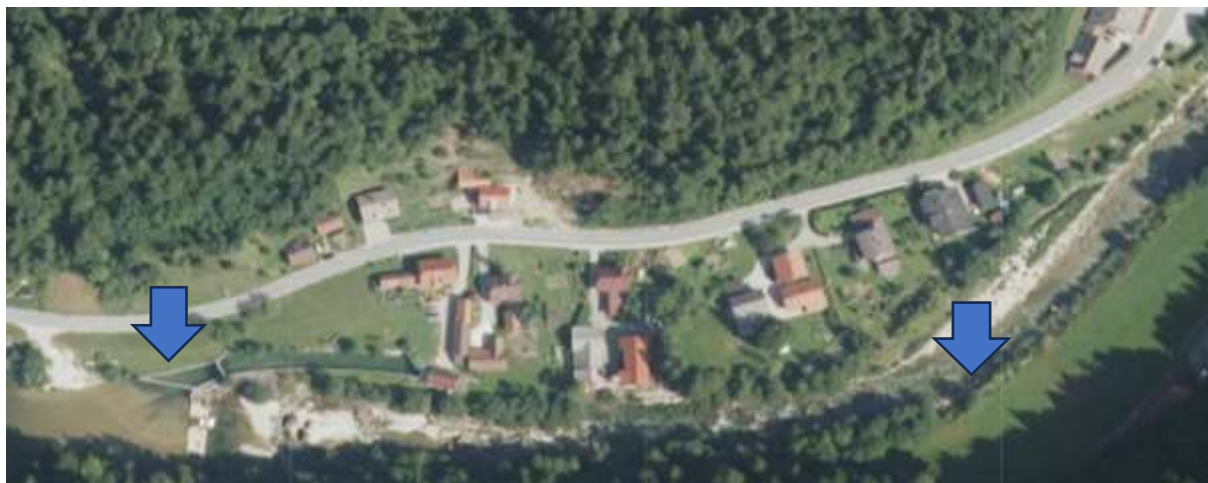
Ob analizi slikovnega gradiva, pogovora s strokovnjaki in domačini sva ugotovili, da so bili v Strugah po letu 1990 narejeni posamezni manjši lokalni ukrepi v strugi in na nabrežju reke Savinje, namenjeni predvsem varovanju premoženja ter udarni talni in bočni moči Savinje, med drugim zavarovanje s kamnito-lesenimi zložbami, manjša premeščanja nanosov, stabiliziranje bočnih erozij ter dvig desnega brega za cesto, danes pa se tam odlaga hlodovina. Za potrebe hidroelektrarne je bil zgrajen nasip.

Slika 12: Posegi v strugo in nabrežje reke Savinje v Strugah²²

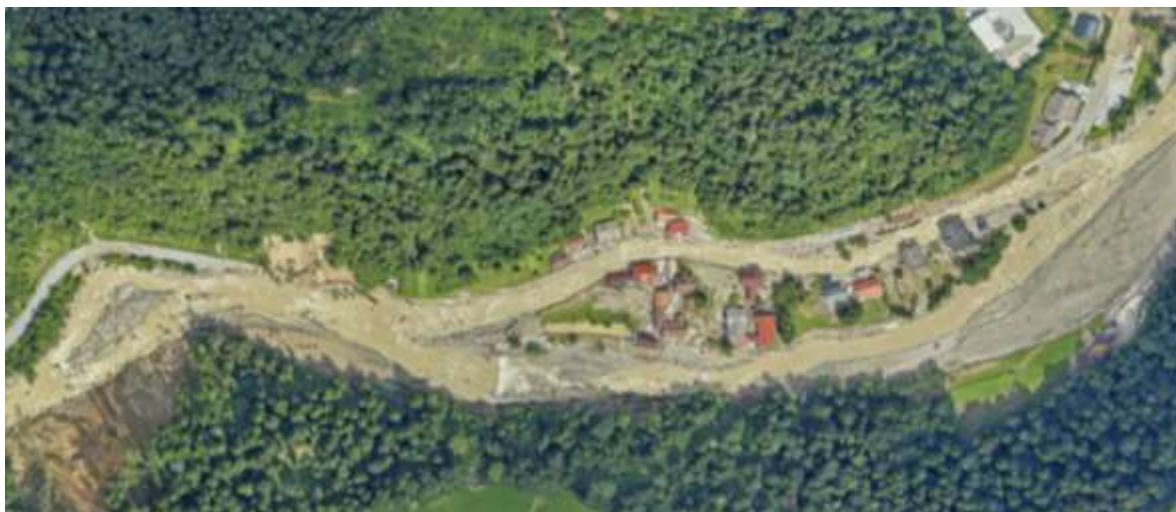
materiala. Voda je svojo pot utrla po poti, kjer je bila cesta. Pozneje se je cesta vdrla, zato se je višina vode znižala, vseeno pa je bila na območju, kjer je bila prej cesta, globoka do 5 metrov.

Slika 27: Poplavljene Struge⁴⁹

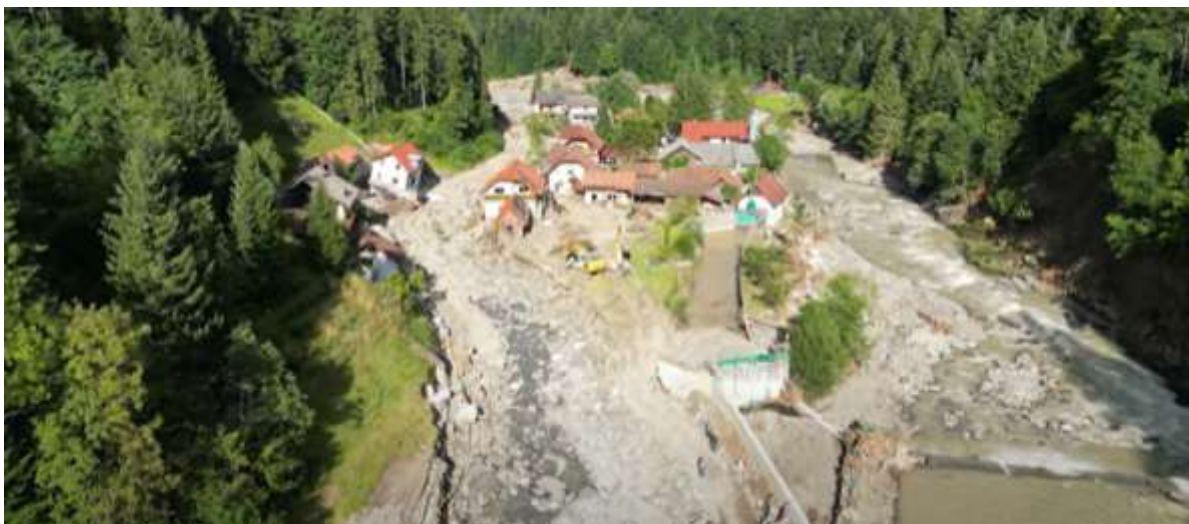
Na Valu 202 so poročali, da so v zaselku Struge ljudje odrezani od sveta. Polovica zaselka se je spremenila v otok. Prebivalci so pred deročo vodo, ki je vdrla v hiše, zbežali na strehe, z njih so jih reševali z vrvo in s helikopterjem. Podoba zaselka se je povsem spremenila, glavne ceste v Solčavo ni več.⁵⁰

Slika 28: Razdejanje v Strugah⁵¹

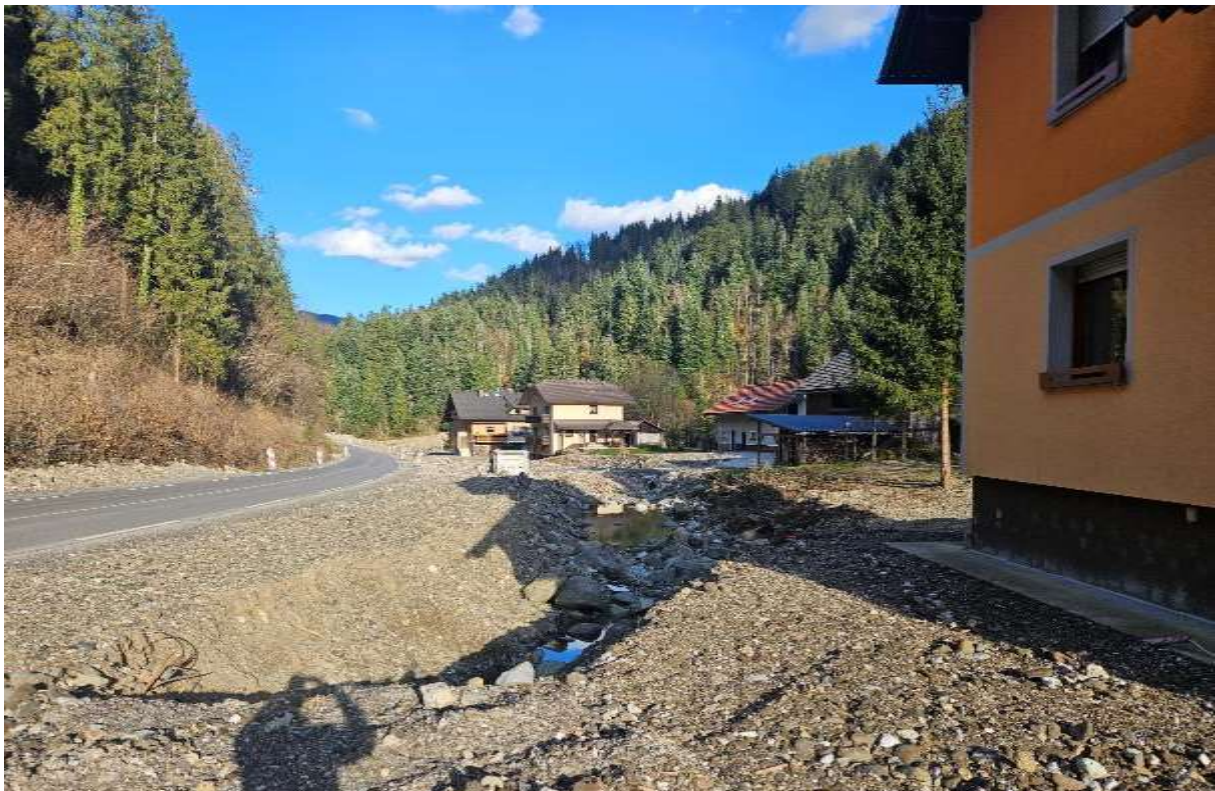
Slika 36: Podbetonirana hiša v Strugah in urejanje infrastrukture⁷²

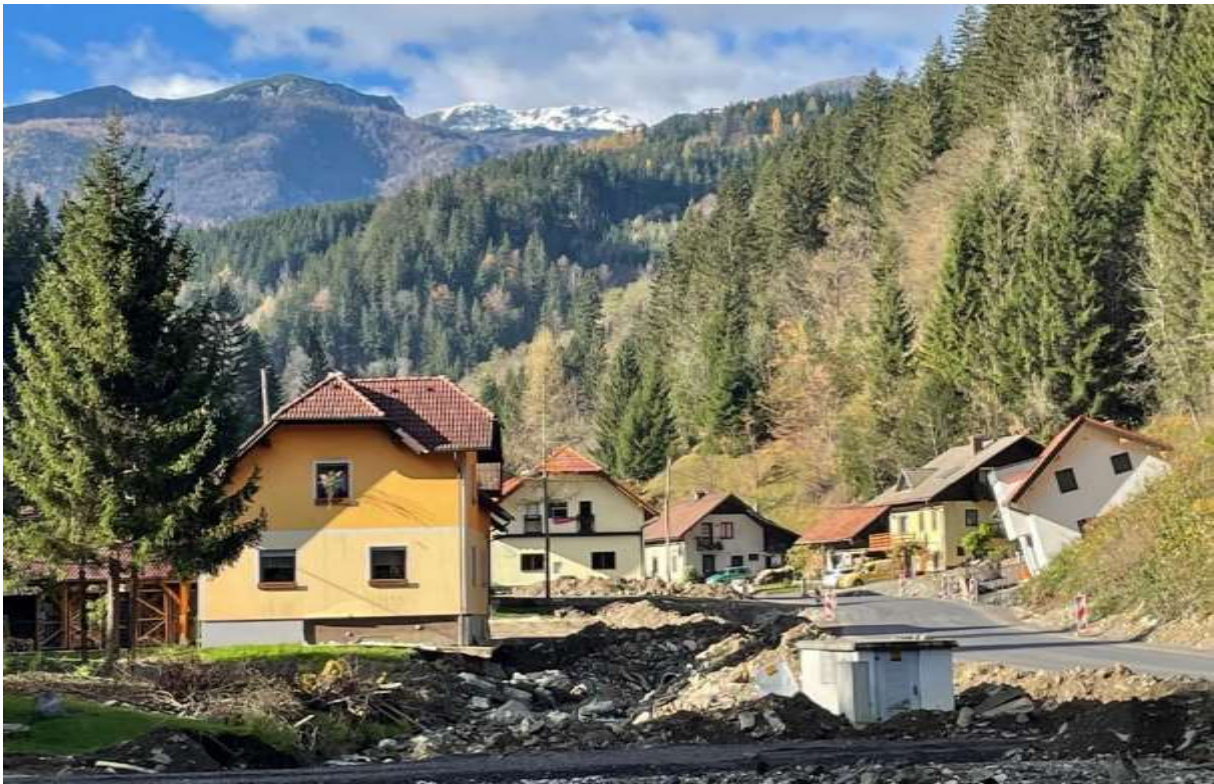
Rekli so, da so sedaj Struge, v primerjavi z dnevi po poplavi, že kot »Beverly Hills«. Nepredstavljivo, kajti hiše v kraju so še vedno močno poškodovane, voda jim je spodjedla temelje, zato stojijo podložene z lesom in skalami. Ena hiša je močno nagnjena, saj je voda odnesla breg pod njo, eno hišo pa je deroča voda v celoti porušila in odplavila. Med naplavinami so še vedno vidne ploščice.

Slika 37: Uničene Struge⁷³

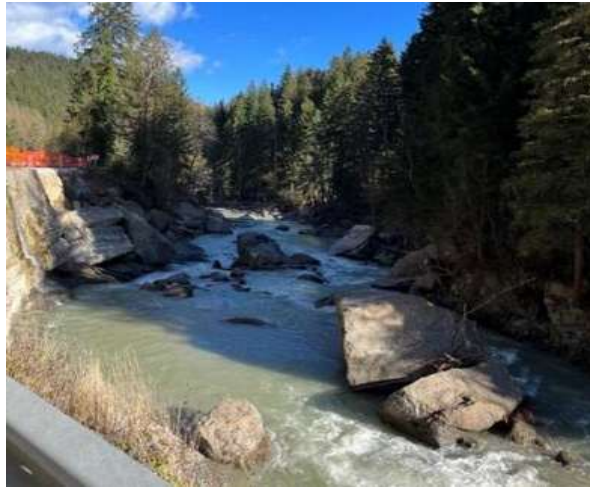
moč vode v teh poplavah. Tudi lastnik hidroelektrarne, Bojan Germelj, nama je povedal, da za preusmeritev vode ni bila kriva elektrarna, temveč skala in plazina v strugi reke.

Slika 38: Skala, ki je preusmerila tok Savinje⁷⁴

Meniva, da bi Struge lahko bolj protipoplavno zavarovali. Ponovno bi lahko znižali desni breg nasproti zaselka Struge in odstranili sloj, ki je bil nasut, da se s tem uredi razlivno območje in nabrežja utrdijo s skalometi. Za zavarovanje hiš oz. infrastrukture bi predlagali uporabo betona v peti, v katerega so vtisnjeni kamni različne velikosti, med katerimi so fuge, ki bi bile zapolnjene z zemljo. Za Lučami bi lahko uredili stranski rokav za razbremenitev rečnega toka, mala hidroelektrarna pa naj ostane nespremenjena v vseh elementih in ne sme dodatno posegati v prostor. Od krajanov sva izvedeli, da naj bi nad hidroelektrarno naredili poseben hidravlični jez. Veliko skalo v strugi Savinje so razstrelili.

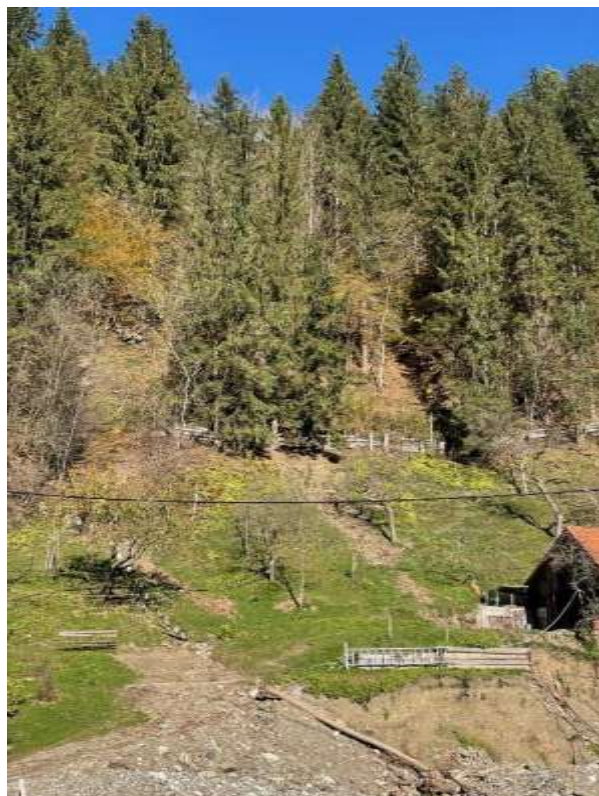
G. Germelj je povedal, da jih je bilo doma najbolj strah hudournika in možnega plazenja tal nad hišo, niti pomislili niso, da bi jih lahko ogrozila reka Savinja. Pobočje nad hišo je zelo strmo, večinoma poraščeno z iglastim gozdom. Vidne so pregrade, ki naj bi preprečile morebitno plazenje tal in nanašanje plavja hudournikov.

Slika 39: Pobočje nad hišami⁷⁵

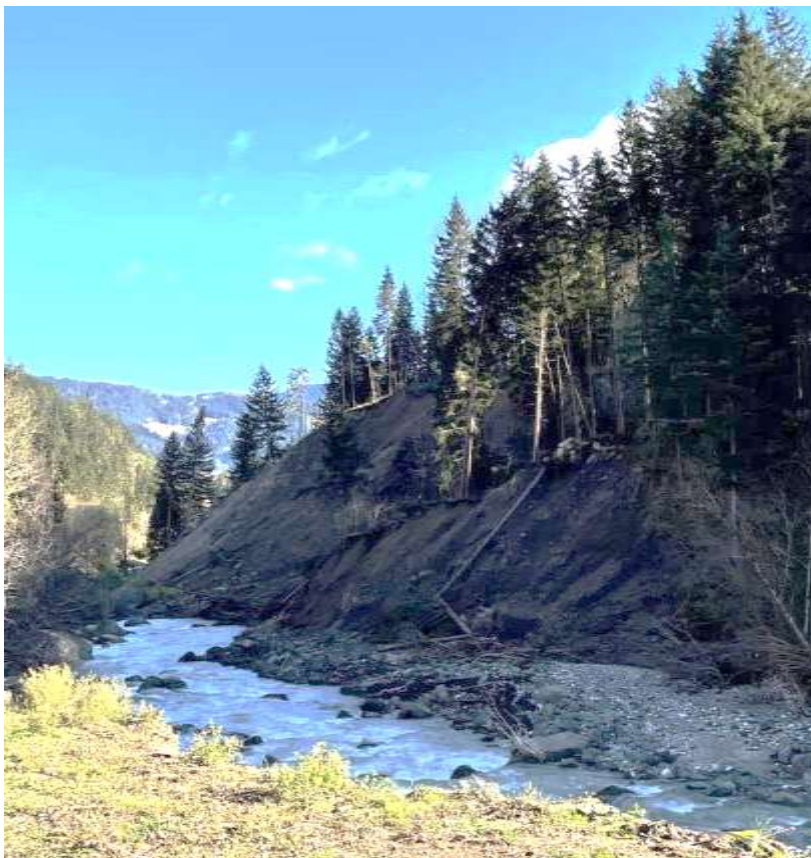
Ogledali sva si oba plazova, ki ogrožata kraj. Večji je na desnem bregu nad reko, manjši pa na levem bregu reke Savinje nad cesto. Nad večjim plazom je nekaj hiš in travniki, strma pobočja so porasla z gozdom.

Slika 41: Plazina je zajezila reko Savinjo⁷⁷

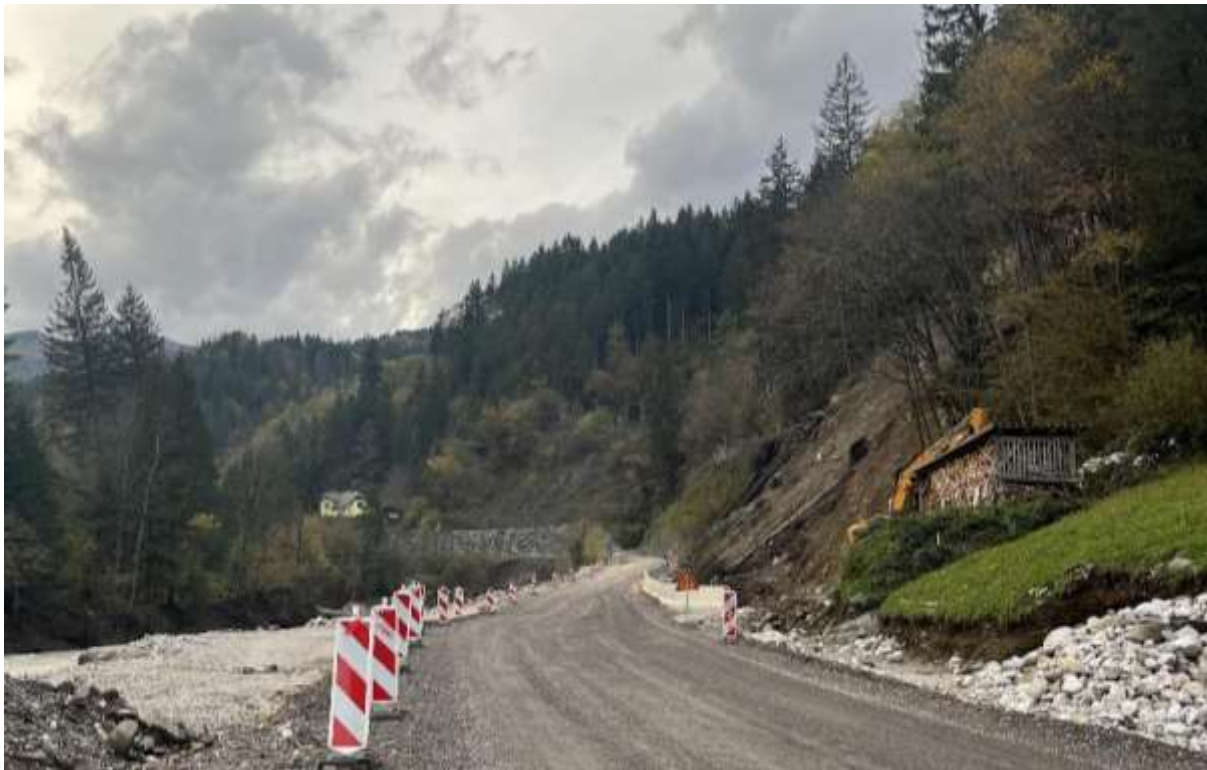
Na drugi strani je nad cesto še manjši plaz, kjer so z mehanizacijo odstranjevali plazino.

Slika 42: Plaz nad cesto v Strugah⁸⁰

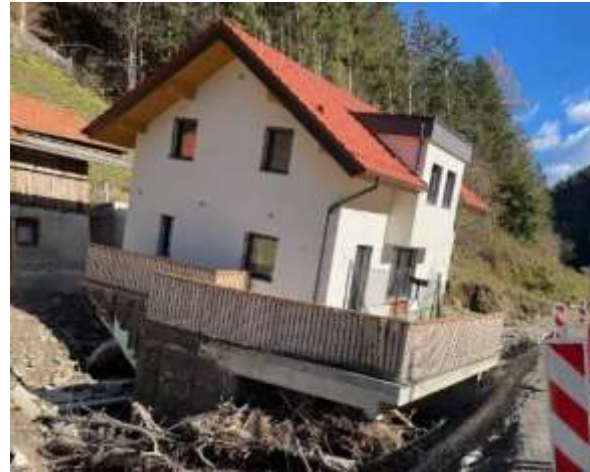
Slika 45: Uničena novogradnja v Strugah⁸³

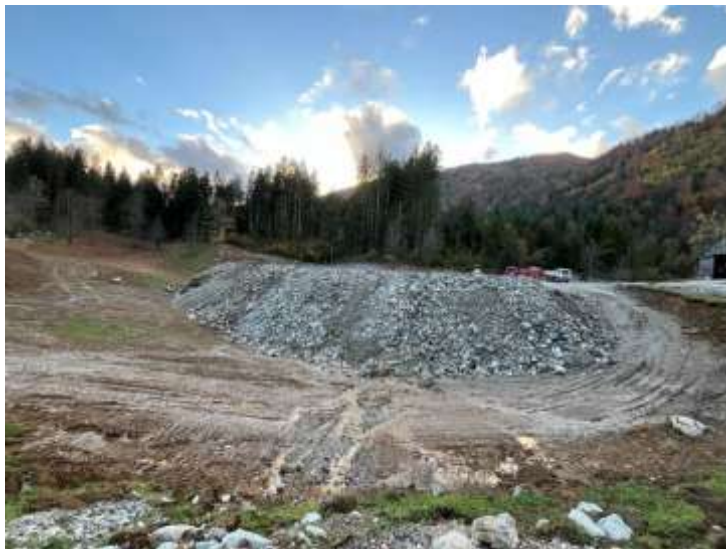
Krajanji pravijo, da je bila škoda ogromna. Mnogi so ostali brez vsega. Odnášalo je avtomobile, tudi iz garaž. Spodnje etaže hiš so bile popolnoma uničene, močno izpodkopane, razpokane, temelji so bili spodjedeni tudi do polovice hiš, spodnji prostori ter okolica so bili uničeni. Vrtov okoli hiš ni več. Uničilo jim je vse, kar so imeli. Uničilo jim je tudi toplotne črpalke, skrinje, peči za kurjavo, pohištvo, odneslo jim je vse osnovne in življenjsko potrebne stvari. Ena od hiš je bila popolnoma porušena, uničena je bila tudi parcela. Ostanke hiše so odpeljali za ravnanje

Slika 48: Ostanke porušene hiše⁸⁶

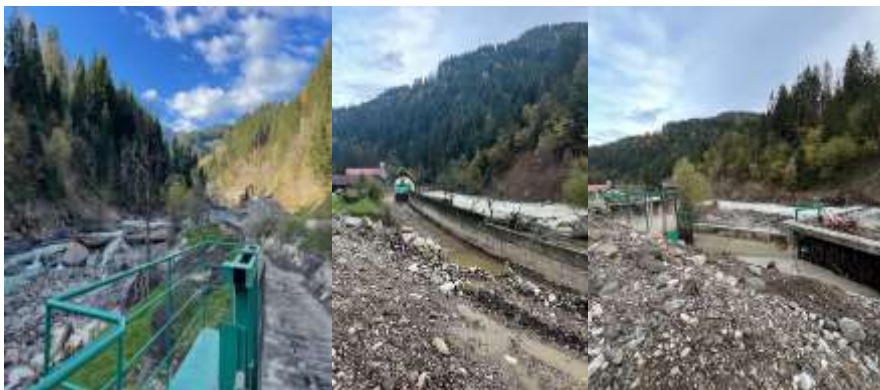
Slika 53: Poškodovana hidroelektrarna⁹¹

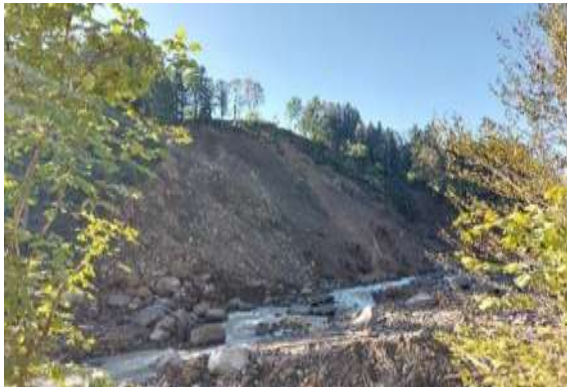
Slika 56: Območje zemeljskega plazu na desni strani reke Savinje⁹⁵

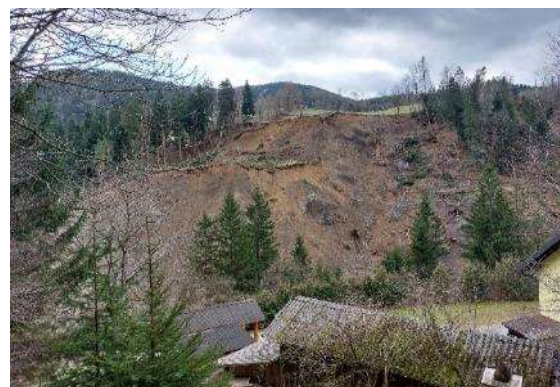
Slika 58: Stari odlomni rob od avgusta do januarja 2024 premaknjen cca 30 m⁹⁷

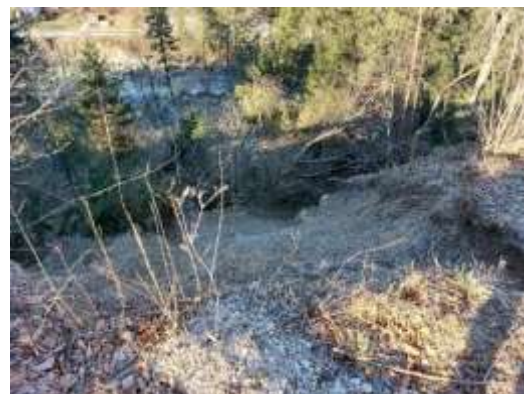
Slika 59: Aktivni plaz se vidno širi gor- in dolvodno ob Savinji⁹⁸

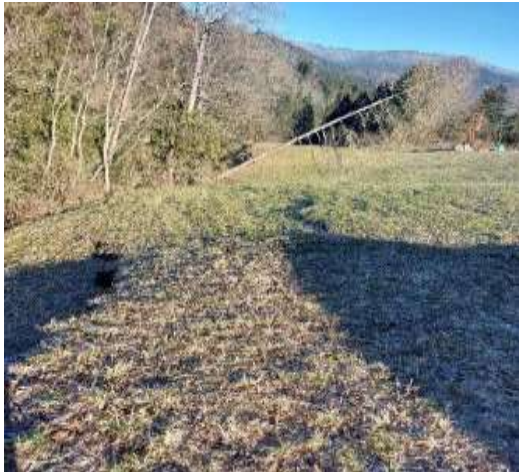
Slika 60: Pogled na nove odlomne robove⁹⁹

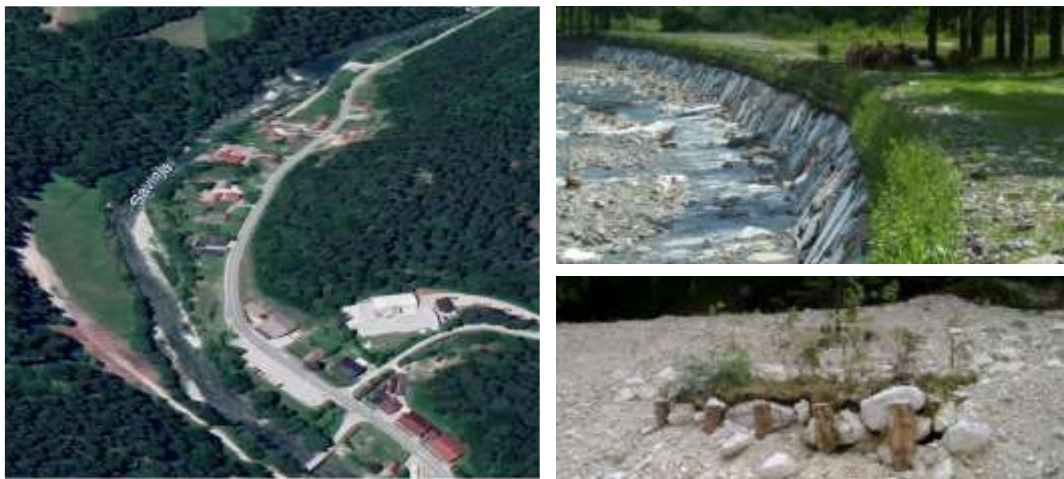
Slika 64: Možnosti ureditve Savinje v Strugah^{106 107}

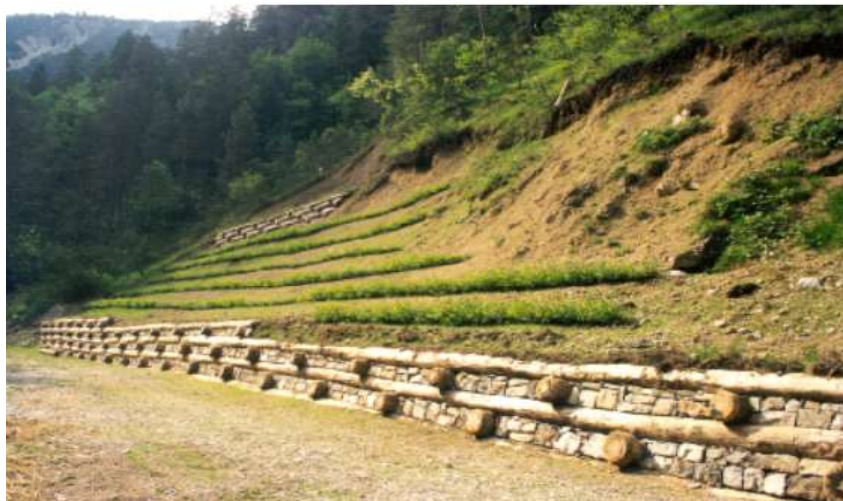
Slika 65: Kombinacija različnih inženirsko bioloških metod stabilizacije¹¹⁰
